# POINT DE SITUATION

Pierre à Bochet

**Pierre à Bochet**

# Désordres des ouvrages: Voûte en pierres maçonnées

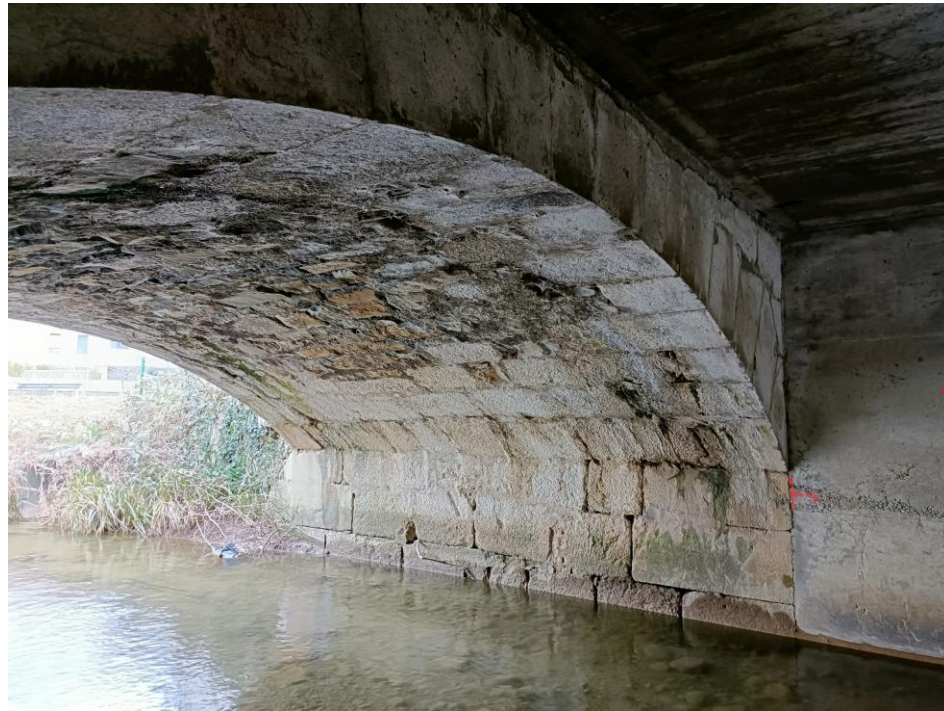
Extrait Rapport d'inspection IOA

Erosion des joints en partie centrale

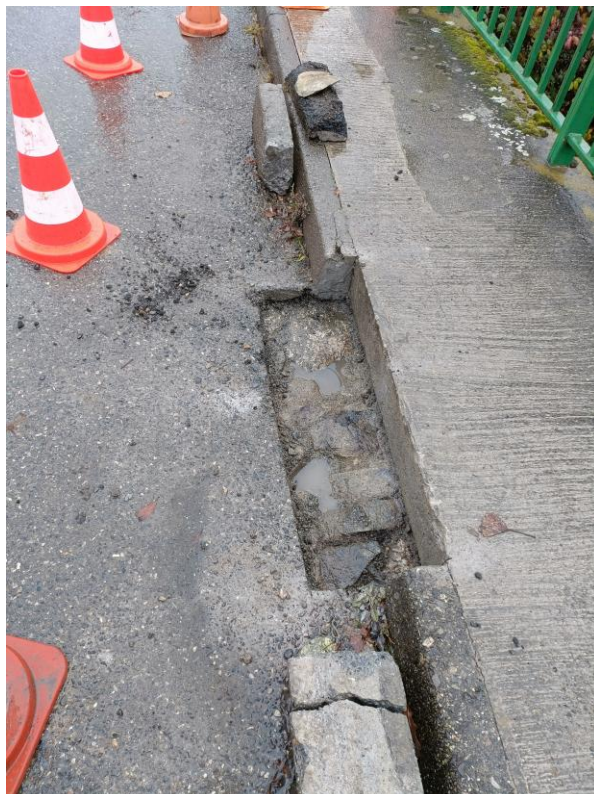
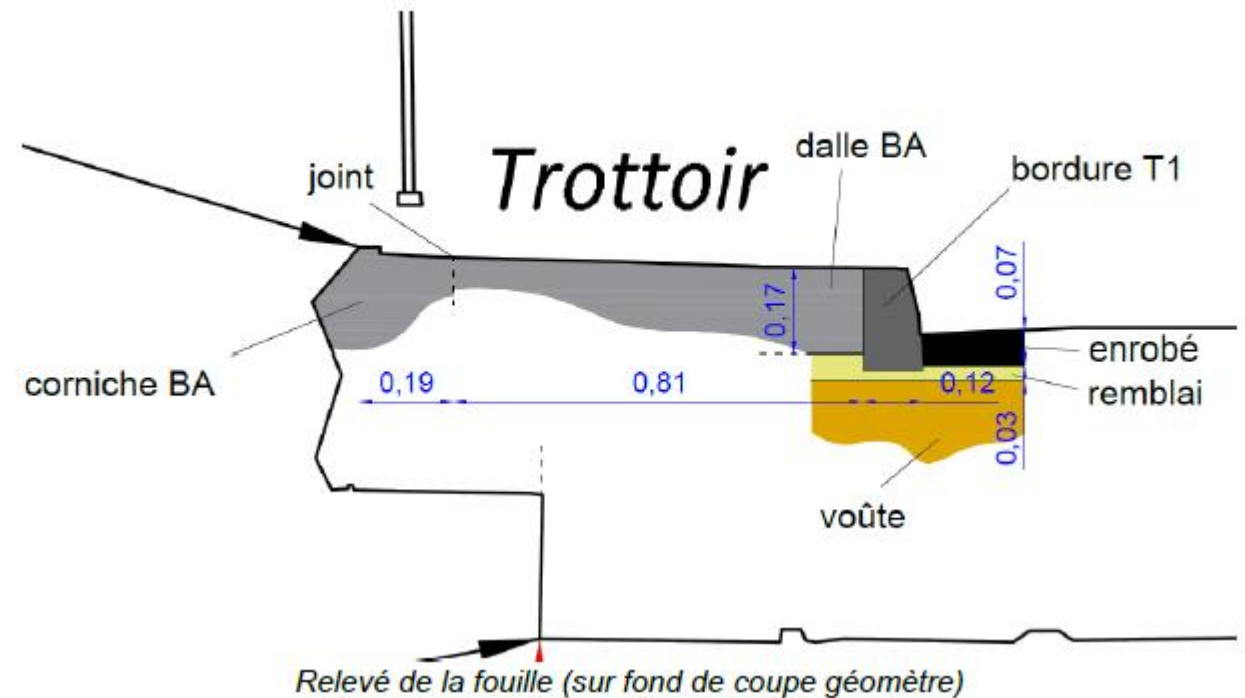
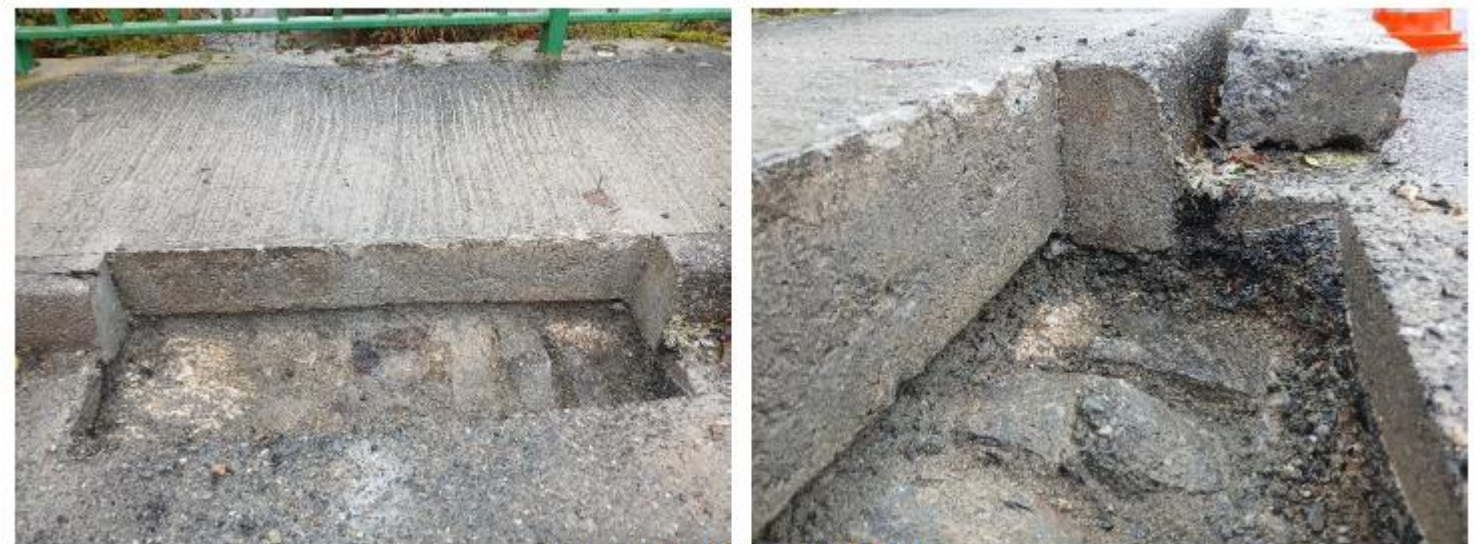
Photographies de la fouille

Défaut structurel : absence d'étanchéité

Défaut de portance : absence de remblais entre la voûte et l'enrobé

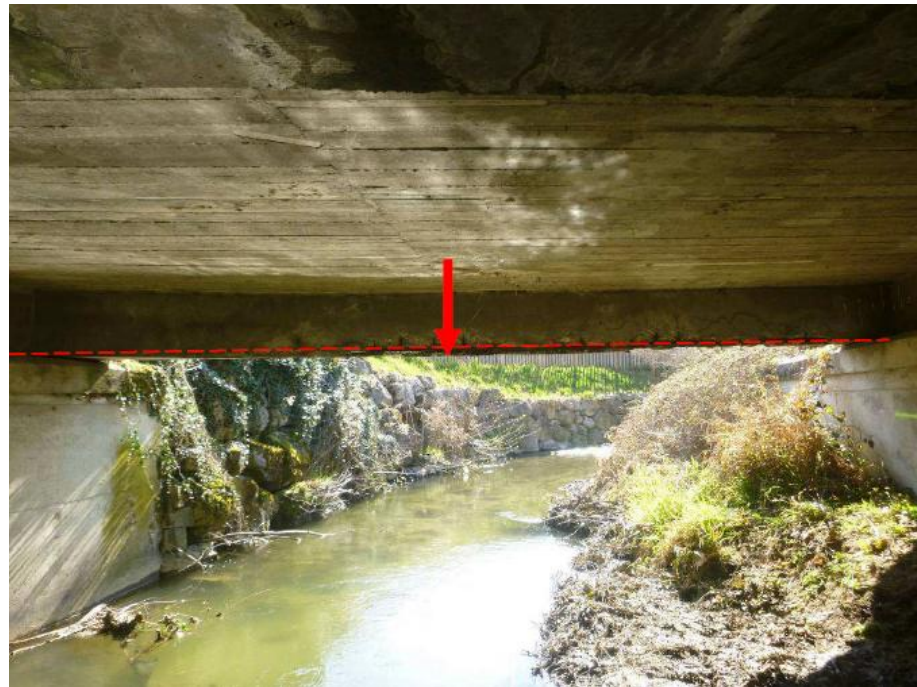
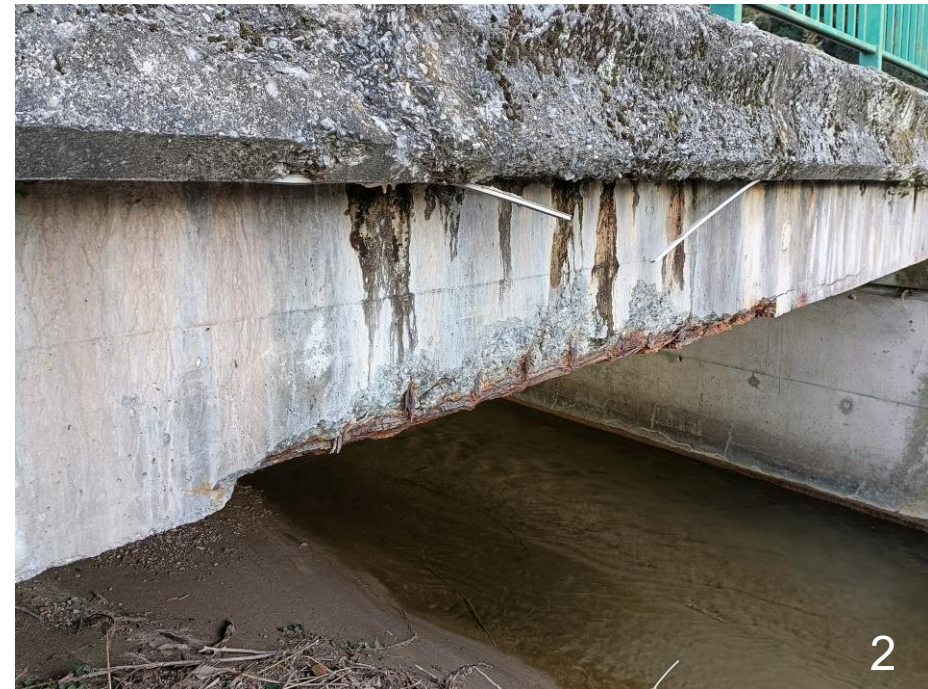
Extrait Rapport d'inspection IOA

1 – Fléchissement de la poutre, visible à l'œil nu

2 et 3 – Eclatement généralisé du béton avec aciers oxydés

4 – Orniérage de la chaussée

5 – Affaissement de la chaussée à l'arrière de l'ouvrage

- ☞ La structure du tablier aval à poutres sous chaussée est fortement dégradée. La poutre aval est en état de ruine et sa pérennité est remise en cause. En effet, son état est préoccupant d'autant qu'une évolution significative des désordres est observée par rapport à la précédente visite datant de 2009. Des travaux doivent être entrepris rapidement. Le reste de la structure est dans un état correct mais il a été mis en évidence la défaillance de l'étanchéité.

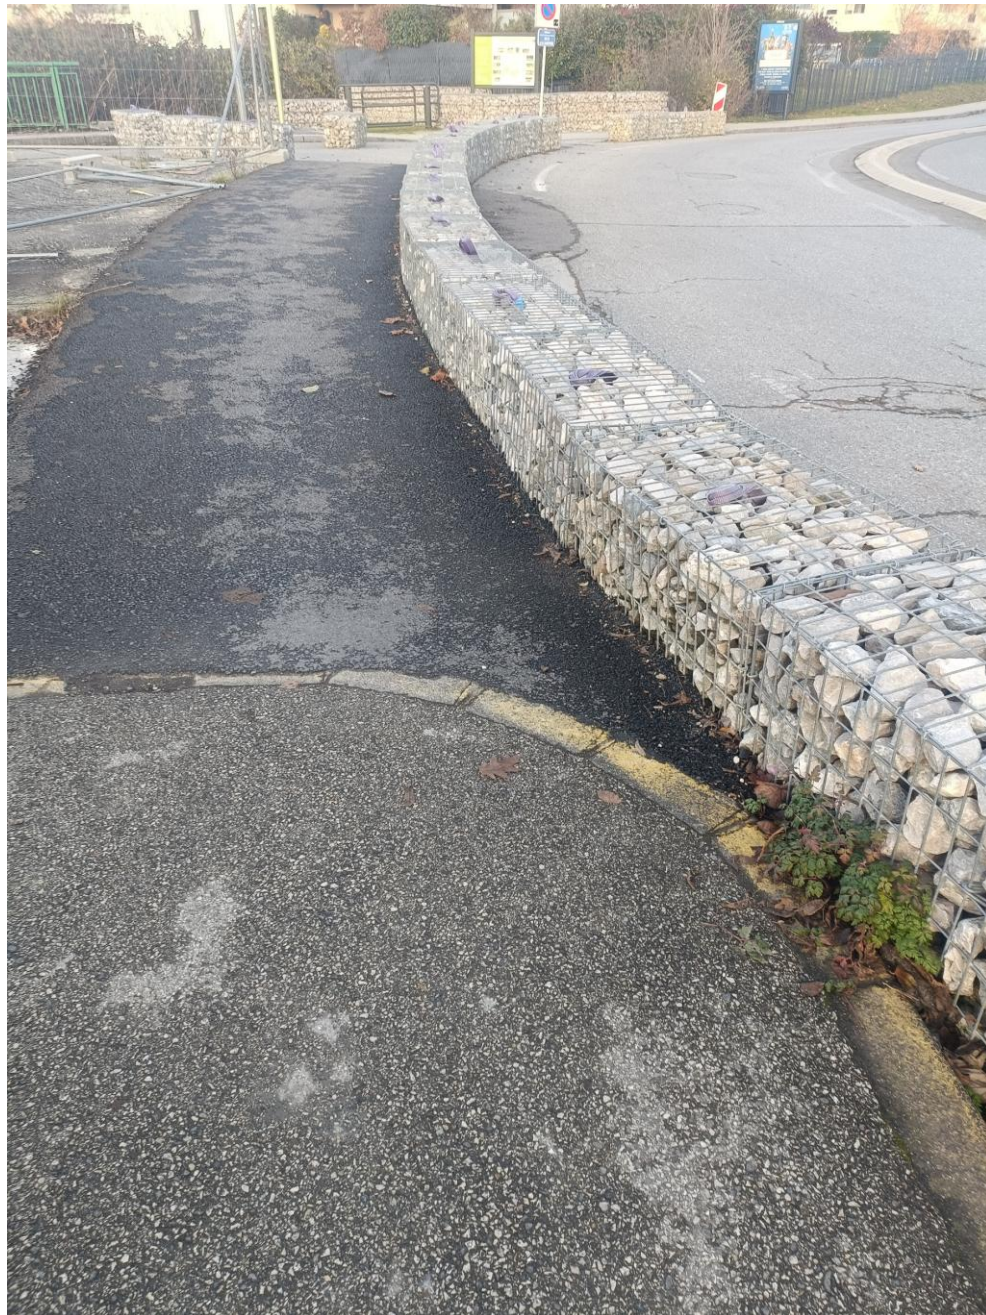
Traversée piétonne sécurisée

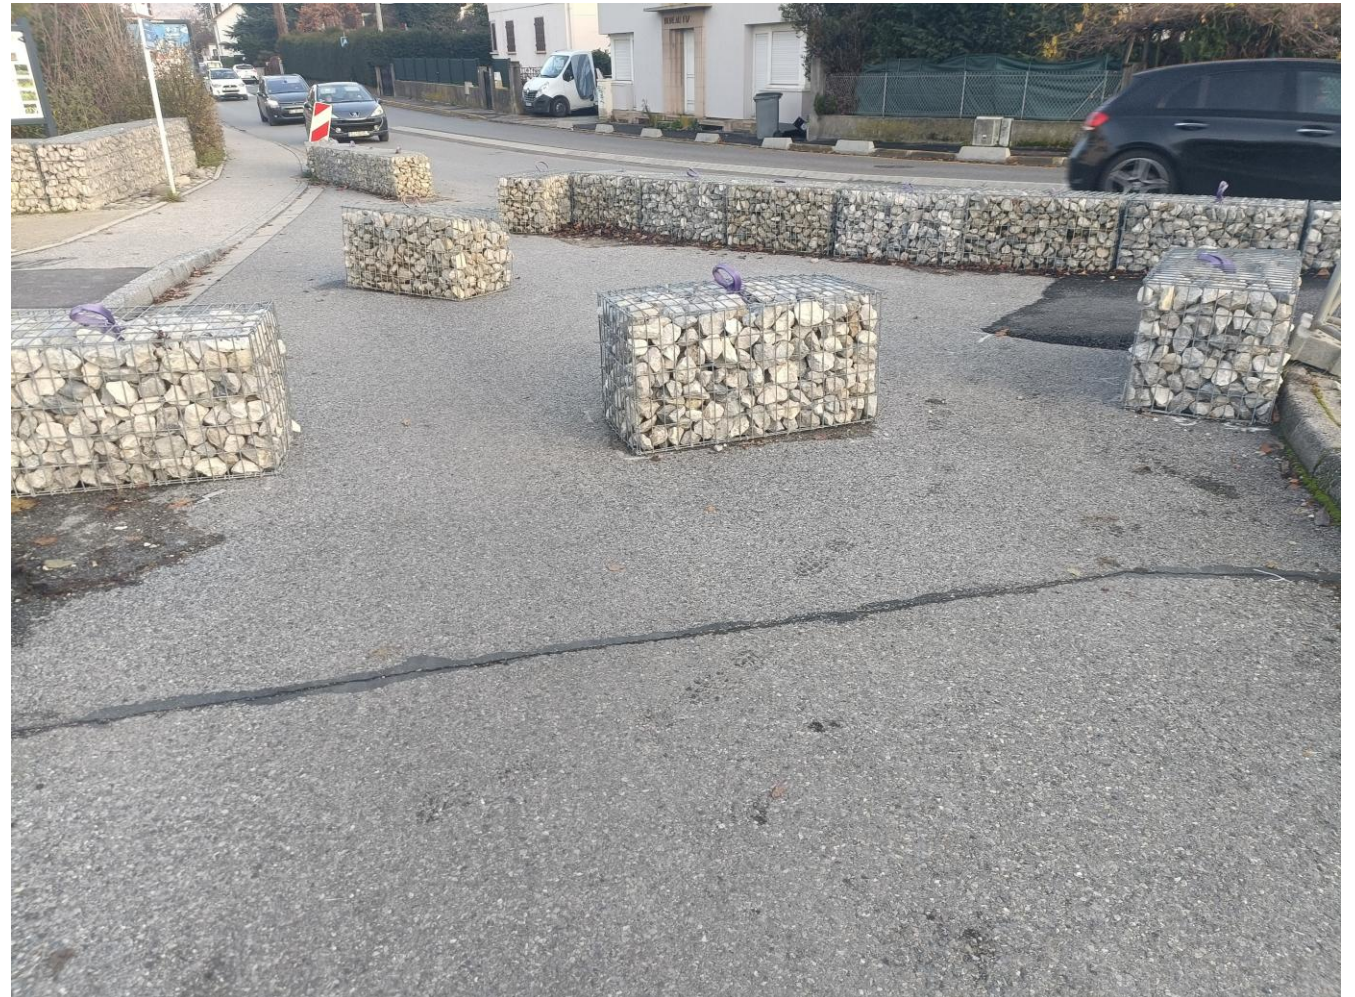
Perméabilité pour les 2 roues
